25.000 Euro gerettet

Reparatur eines EM-Reifens

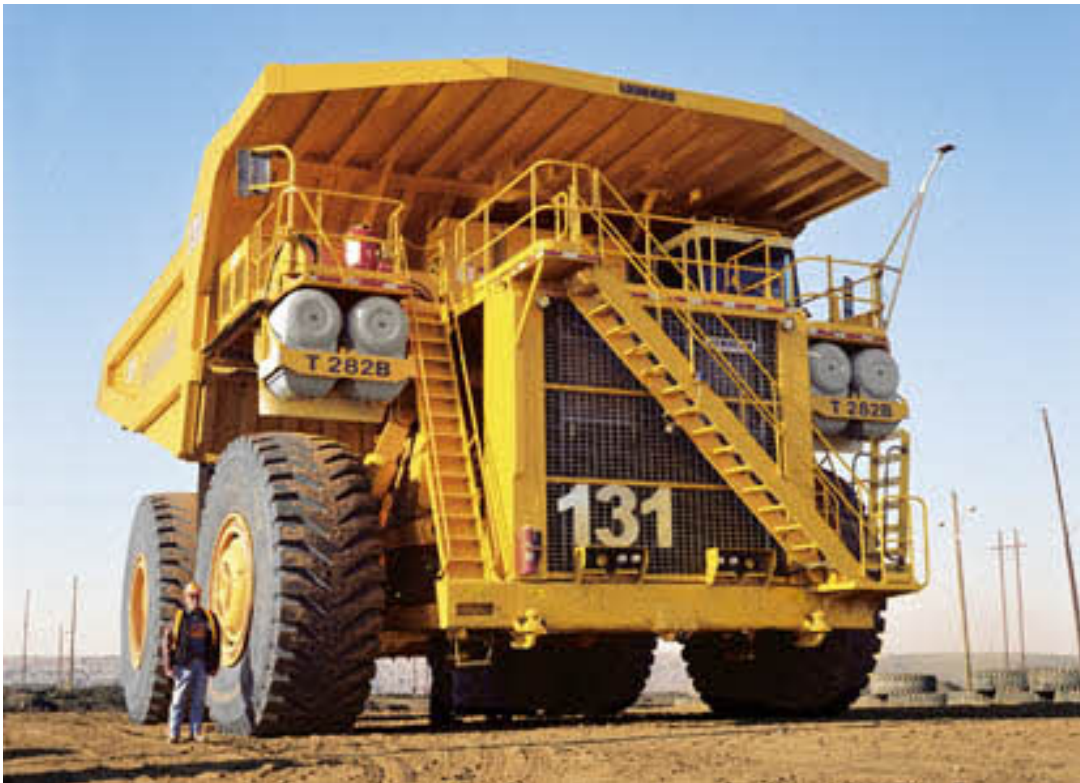
Transporter für Erz und Abraum

Australien – Erzgewinnung im Tagebau. Riesige Erdbewegungsmaschinen und Lastentransporter sind im Einsatz, darunter rollende Giganten mit einem Eigengewicht von 250 t und einer Ladekapazität von 400 t. Ein Bruttogewicht von 650 t – kaum vorstellbar. So gewaltig sind diese Muldenkipper, dass der Fahrer in 7,50 m Höhe sitzt und das Gelände wie aus einer Theaterloge überblickt.
